I terrazzamenti agrari di Chiavenna (Alpi centrali, Sondrio)

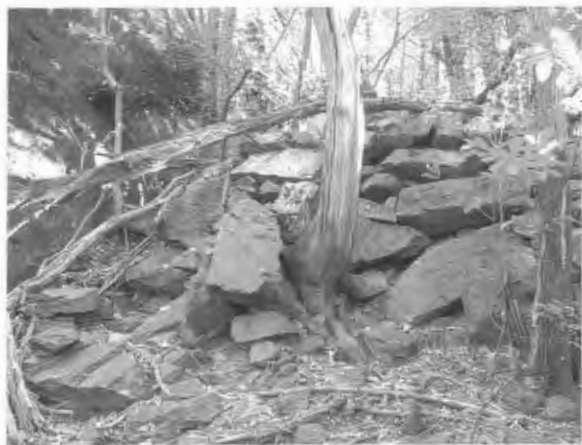
Fig. 2. Area terrazzata per la coltivazione del castagno in stato di fortissimo degrado per le pessime qualità del costruito (foto: L. Bonardi, 2006).

Soprattutto nelle aree un tempo dedicate alla coltivazione della vite è osservabile la tendenza di certe porzioni di versante alla riacquisizione di pendenze costanti con la cancellazione della gradonatura che costituisce l'elemento morfologico più caratterizzante i paesaggi terrazzati. I processi erosivi tendono infatti ad accumulare materiali colluviali alla base dei muretti e a colmare quindi i salti di pendenza. Il medesimo fenomeno si produce in maniera accelerata nei, frequenti, casi di crollo delle strutture di contenimento che producono il rilascio dei terreni di riempimento lunga

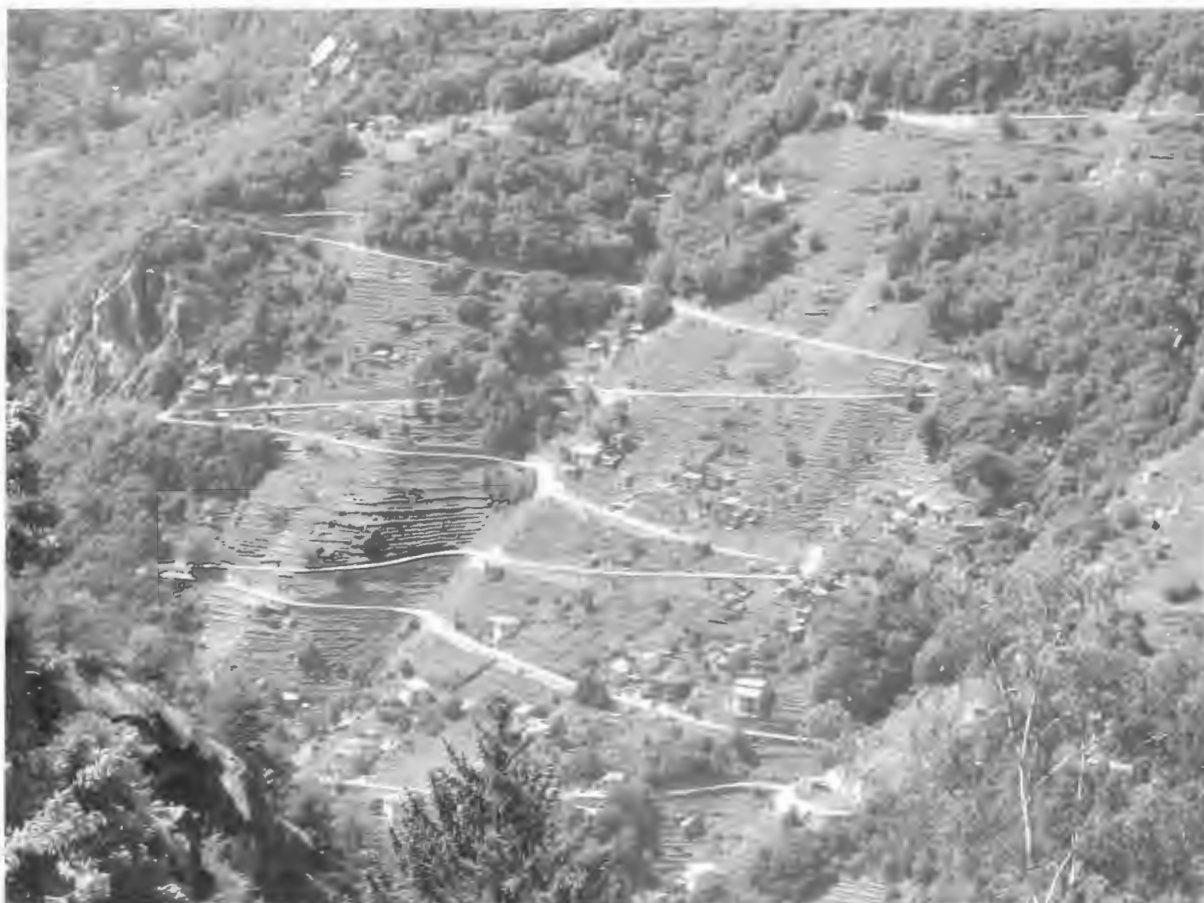
Fig. 3 - Il settore sud-occidentale del versante di Pianazzola, interessato dalla presenza dell'invadente tracciato stradale. Vi si riconoscono le aree ancora destinate alla coltivazione della vite, quelle riconvertite a prato e quelle, soprattutto nei settori superiori, oggetto di un'avanzata rinaturalizzazione boschiva (foto: L. Bonardi, 2006).

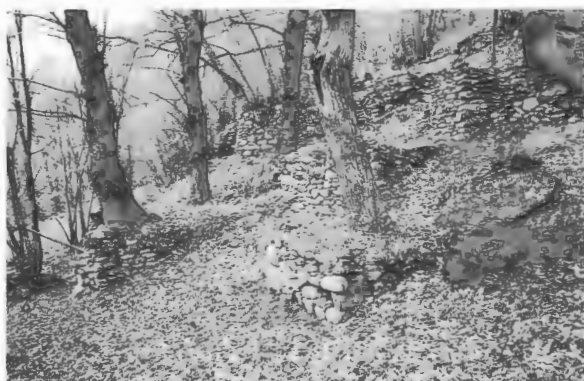
Fig. 4 - Microterrazze, perfettamente conservate, per la coltivazione del castagno da frutto (Pianazzola) (foto: L. Bonardi, 2003).

Nelle porzioni interessate dalla coltivazione del castagno da frutto si incontrano terrazze di maggiore larghezza, vicine a situazioni di giacitura pianeggiante o sub-pianeggiante, e muri di notevoli dimensioni che danno vita a situazioni di grande impatto scenico. In altri casi, si osserva la presenza di piccole costruzioni destinate ad accogliere una singola pianta, di edifici cioè adattati alla struttura del castagno e, in particolare, alla necessità di sviluppo lungo la verticale o con grado di inclinazione contenuto. Ciò, in evidente rapporto con le dimensioni, cioè con il peso, dell'albero una volta raggiunto lo stadio adulto. A nascita avvenuta, la pianta veniva trapiantata sull'apposito terrazzino, di forma semicircolare o quadrangolare e di dimensioni raramente superiori al metro quadro, sostenuto da un geometrico muretto a secco. In alcune circostanze, le maggiori dimensioni di queste "lunette" e la perizia costruttiva ne hanno permessa un'ottima conservazione sino ai giorni nostri, anche per esemplari di castagno secolari. Frequente il rinvenimento di strutture di questo genere poggianti su roccia o "sospese" negli stretti interstizi presenti tra i grandi massi dei corpi di frana.

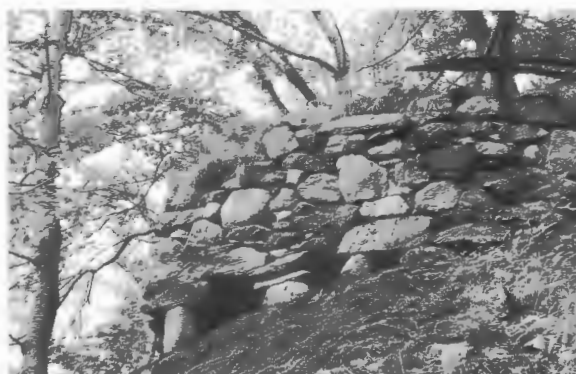
Fig. 5 - Terrazzamento "sospeso" su roccia per la coltivazione del castagno nei pressi di Uschione (foto: L. Bonardi, 2006).

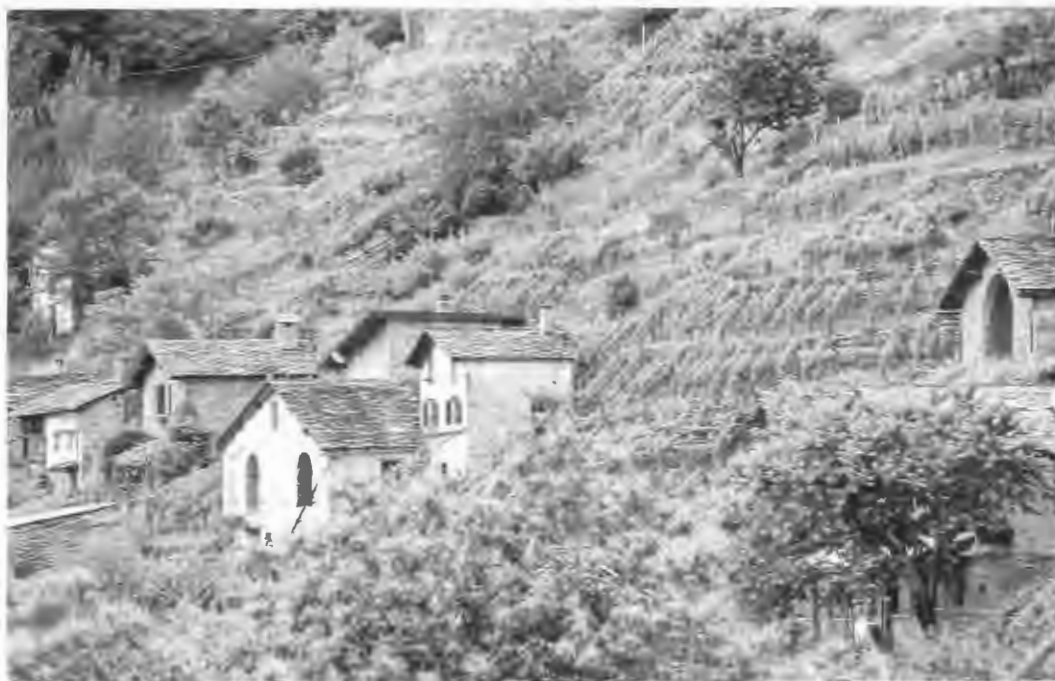
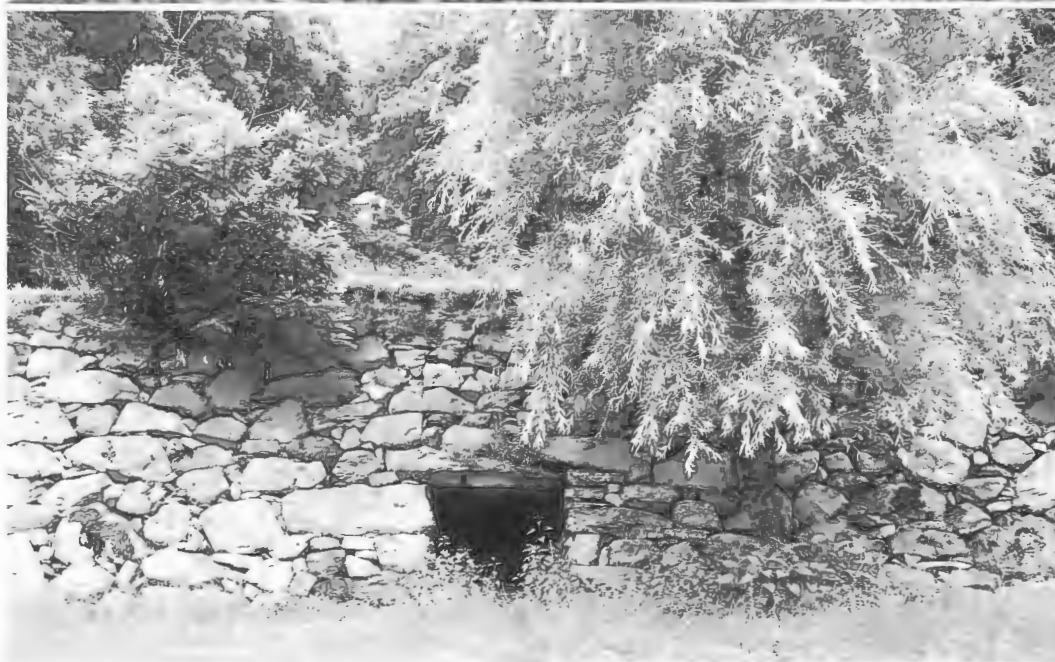
Fig. 7. In alto: nucleo di architetture tradizionali a destinazione mista (stalla, fienile, cantina e deposito attrezzi) in un tratto vitato del versante di Pianazzola. In basso: deposito e ricovero animali ricavato nel muro di sostegno (Pianazzola) (foto: L. Bonardi, 2005).
