Gli antichi e nuovi terrazzamenti agrari della Valle di Meskendir (Cappadocia, Turchia)

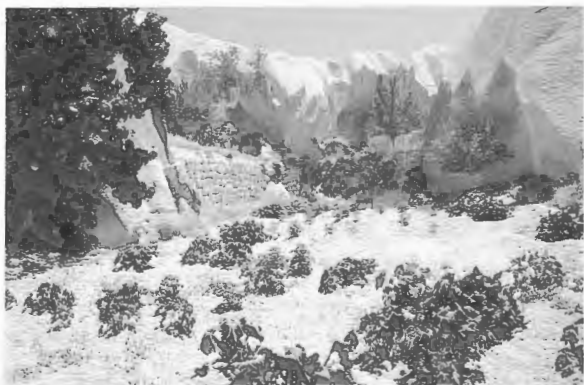
Fig. 1. Il tipico terrazzamento della valle di Meskendir: coltivazione di cucurbitacee in primo piano, albicocchi e meli sui bordi e muro di contenimento per il sostegno del terrazzo precedente.

Se appare ovvia la soluzione di ricorrere al terrazzamento (fig. 1) per la razionalizzazione degli spazi, necessariamente complesse dovevano essere le soluzioni da porre in essere per ottimizzarne la funzionalità. La soluzione adottata, semplice sia nella ideazione che nella attuazione, condurrà al superamento di queste avverse condizioni ambientali e strutturali in maniera così radicale da essersi perpetuata inalterata per secoli, ovvero sino ai giorni nostri. Vengono pertanto scavate delle gallerie sotterranee in grado di convogliare, rapidamente, le acque meteoriche verso il fondo valle. Esaminando queste strutture, ancora oggi in più punti efficienti e funzionali, ben si evince

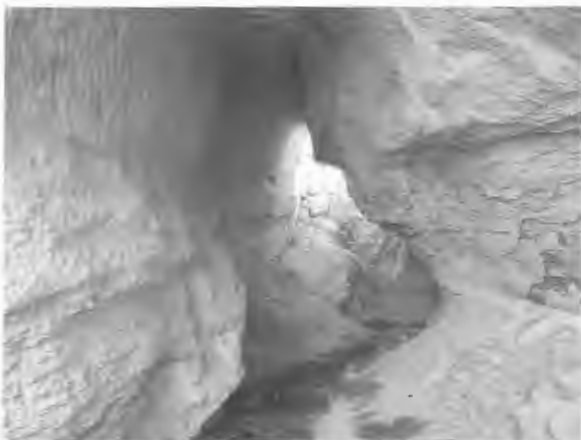
Fig. 5. Sezione di un cunicolo di drenaggio. In evidenza, nella parte superiore, l'originaria conformazione. La morfologia della parte inferiore è stata ampliata e modificata dall'intenso scorrimento idrico e dai crolli.

Tuttavia, l'intensiva erosione, comunque accelerata ed ampliata dal massivo e concentrato deflusso di acque, manifesta tutta la sua energia nell'ampliamento delle sezioni di scorrimento di queste gallerie che divengono, di conseguenza, sempre più ampie con l'avvicinarsi del fondo valle e con l'innesto delle canalizzazioni provenienti dalle diramazioni laterali. Come logica conseguenza, non poche volte le strutture collassano, con la complicità di preesistenti fratture naturali, ed il loro tracciato terminale avviene a cielo aperto, costituendo nei fatti e grazie anche alla loro dimensione, una comoda via di accesso dagli insediamenti di base che presidiano, in tutti i sensi, la parte terminale della valle (figg. 5; 6).
