## Un'area terrazzata ad Ala, comune trentino in Val d'Adige

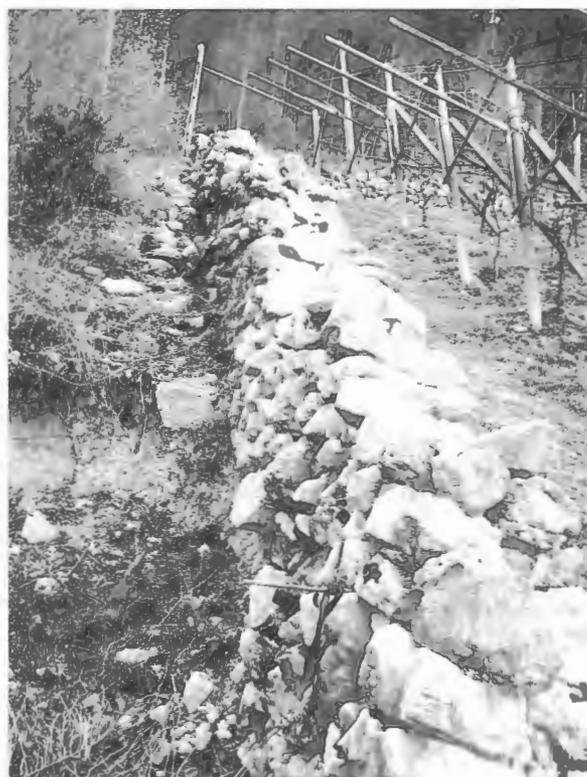
Fig. 1. Accumuli di materiale litoide.

I muri di contenimento hanno un'altezza media di 2/3 metri e quindi variano da un minimo di 1 metro (negli ordini inferiori) ad un massimo di 5 (negli ordini ricavati più a monte); sono costituiti da materiale litoide calcareo, presente in abbondanza, al punto di essere sovente utilizzato nella forma di accumuli che delimitano le diverse proprietà. All'interno dell'area, tra gli elementi funzionali compaiono dei casotti di campagna in pietra, che ora fungono da depositi per gli attrezzi agricoli, ma che un tempo erano utilizzati come dimore rurali.

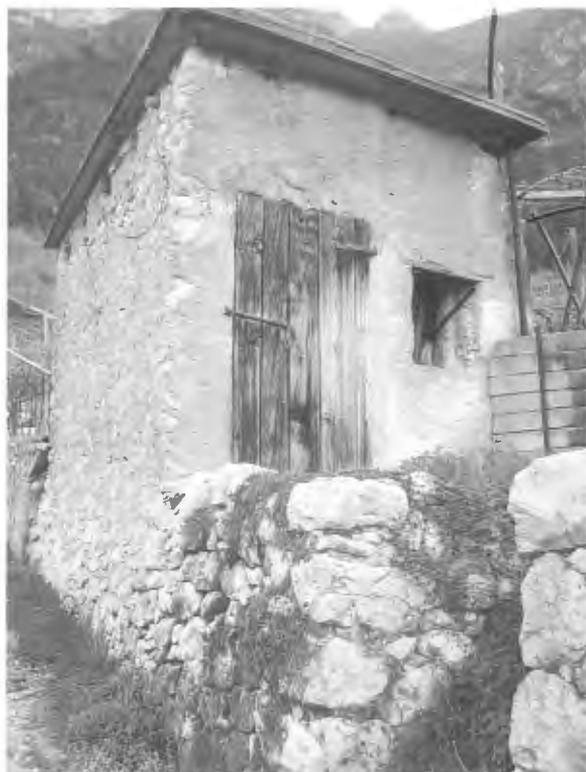
Fig. 2. Casotti di campagna in pietra.

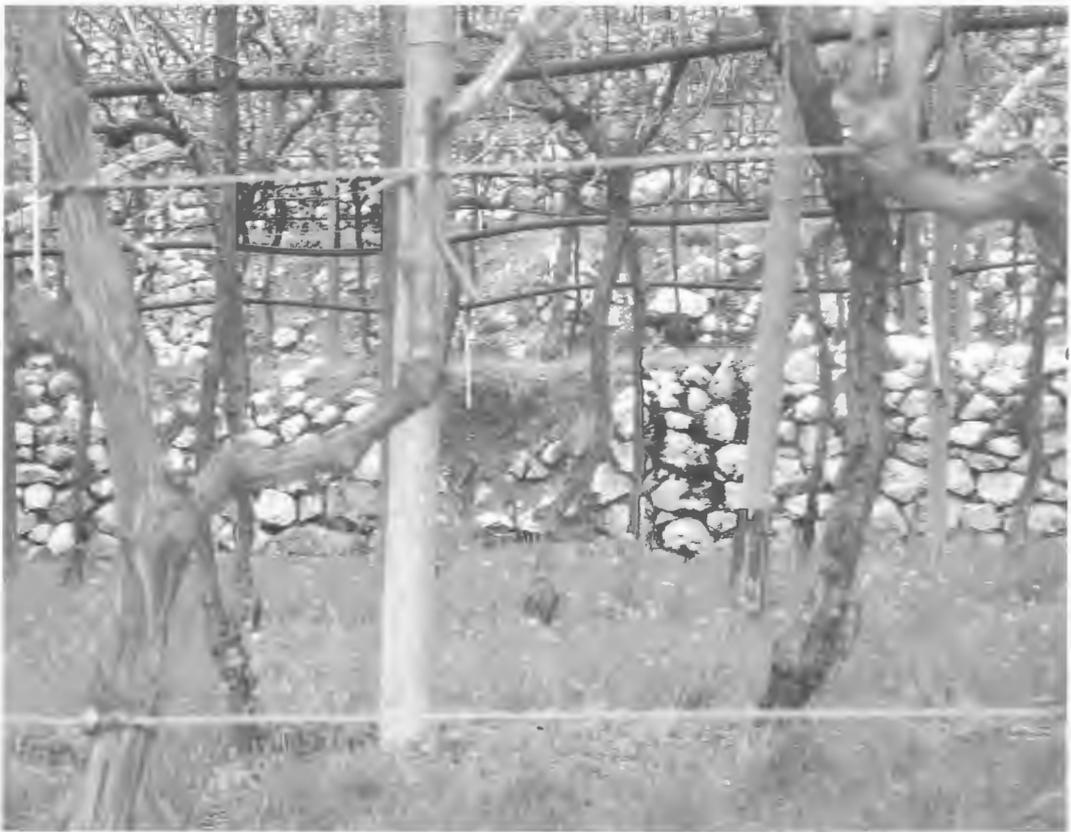
Fig. 3. Terrazzamento in fase di degrado.

Da qualche anno a questa parte è sempre più visibile un progredire dello stato di abbandono degli ordini superiori, che risultano invasi dalla vegetazione in avanzamento. Vi sono infatti oggettivi problemi di reperibilità e costo della manodopera, oltre che fattori antieconomici nel rapporto suolo coltivato/reddito agricolo, che inducono ad azzardare altre forme di ristrutturazione del paesaggio terrazzato (ad es. a rittochino) per velocizzare, con mezzi meccanici e di nuova tecnologia, il lavoro agricolo (anche se si è consapevoli dei fenomeni di erosione accelerata e di degrado del versante che potrebbero innescare). Questi interventi sono realizzati (per il momento ancora mol-
